南昌市S106太平至南安段（原X014蛟万线）大中修工程
（K21+700-K28+600，路线长6.9公里）

水土保持监测总结报告

建设单位：南昌市公路管理局2017年湾里区境内大中修及灾防工程项目办

编制单位：南昌亲水建筑工程咨询有限公司

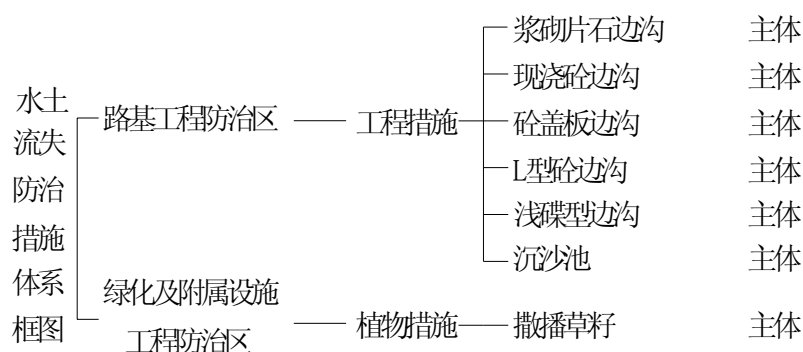
图7-1 方案设计防治区水土保持措施体系框图

按照《开发建设项目水土保持方案技术规范》的有关要求，该项目批复的水土保持方案根据各防治区的水土流失特点、防治责任和防治目标，遵循治理与防护相结合、植物措施与工程措施相结合、治理水土流失与恢复和重建土地生产力、绿化美化环境相结合的原则，统筹布局各防治区域的水土保持措施，形成完整的水土流失防治体系。批复的水土保持方案设计水土保持防治措施总体布局详见图7-1。

批复的水土保持方案中确定的水土保持工程由工程措施和植物措施组成，工程措施包括：现浇砼边沟、浆砌石边沟、砼盖板边沟、L型砼边沟、浅碟型边沟、沉沙池，植物措施包括：撒播草籽。设计的防治措施及工程量详见表7-1。

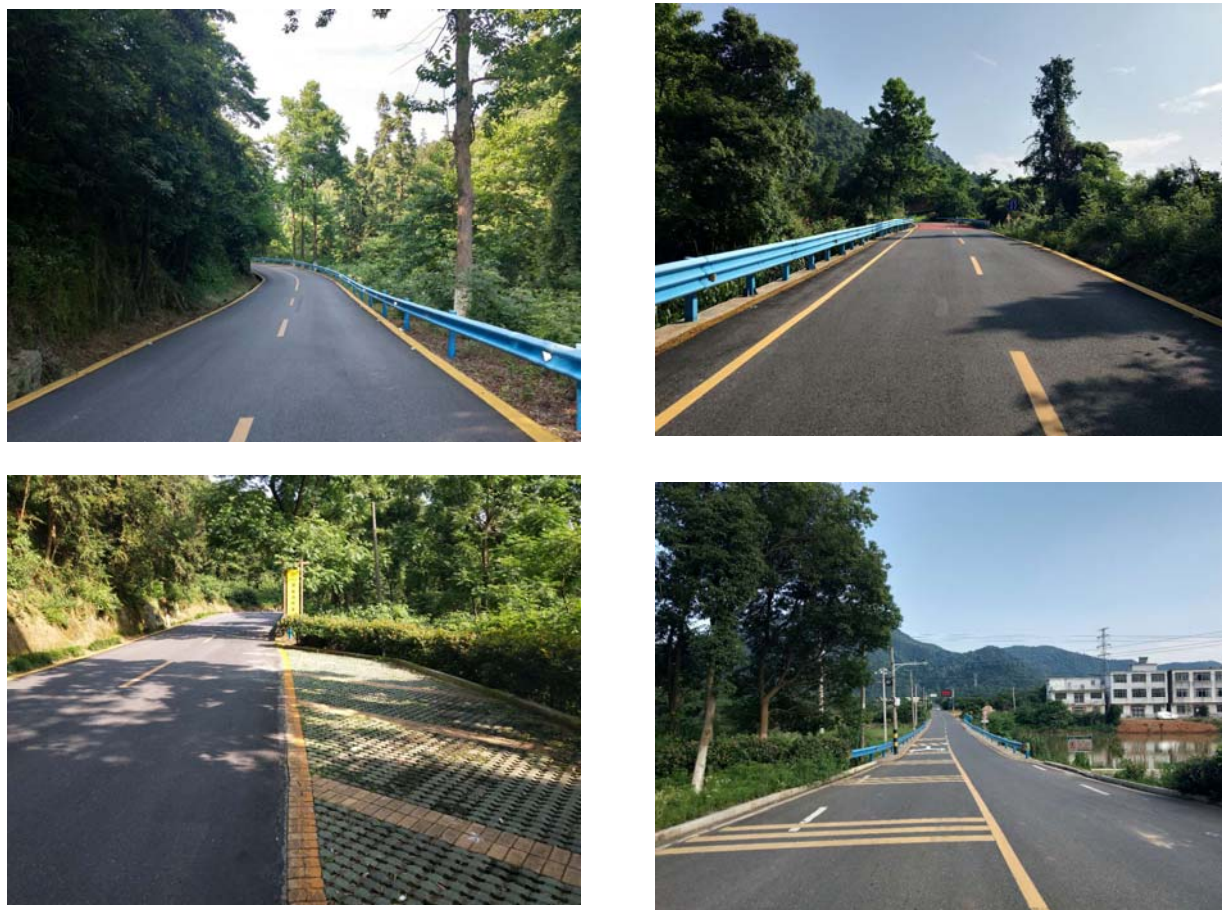
图7-2 实际实施的水土保持措施图

防治分区	措施类别	分部工程	单项措施	单位	实际实施工程量	实施时间
绿化及附属设施工程防治区	植物措施	绿化工程	撒播草籽	m ²	2800	2018.2
